AUSSCHUSS: BAUEN, KREISENT-WICKLUNG, LANDWIRTSCHAFT UND UMWELT

LANDKREIS WESERMARSCH - DER LANDRAT . ERSTELLT: 10.11.2014 KLINNER

## **KREISHAUS IN BRAKE**

**Altbau BJ. 1966**

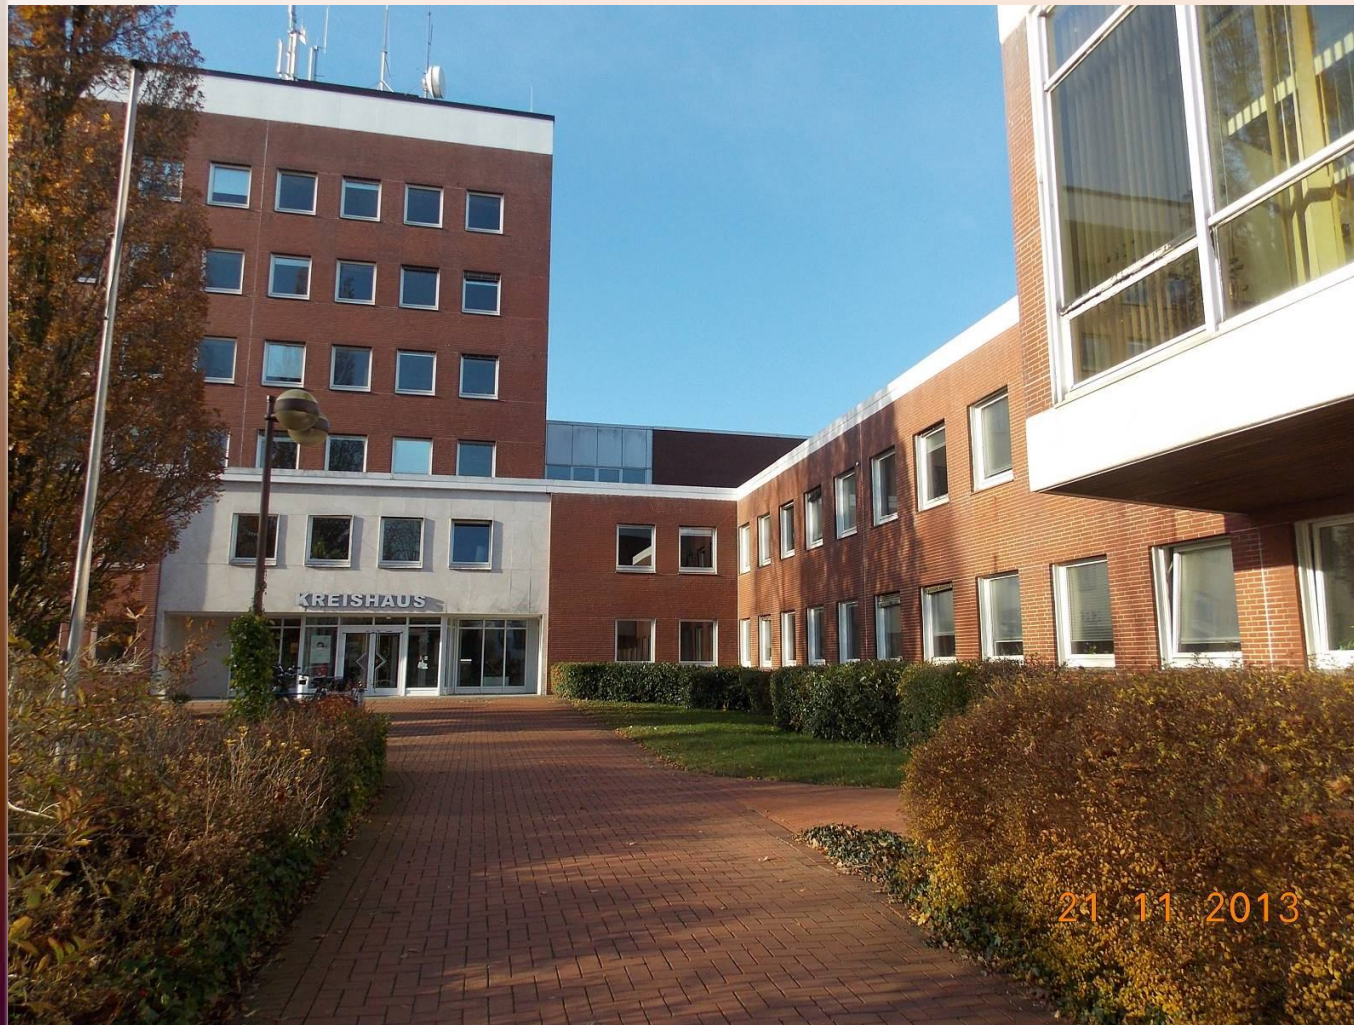
**Zuwegung zum Haupteingang**

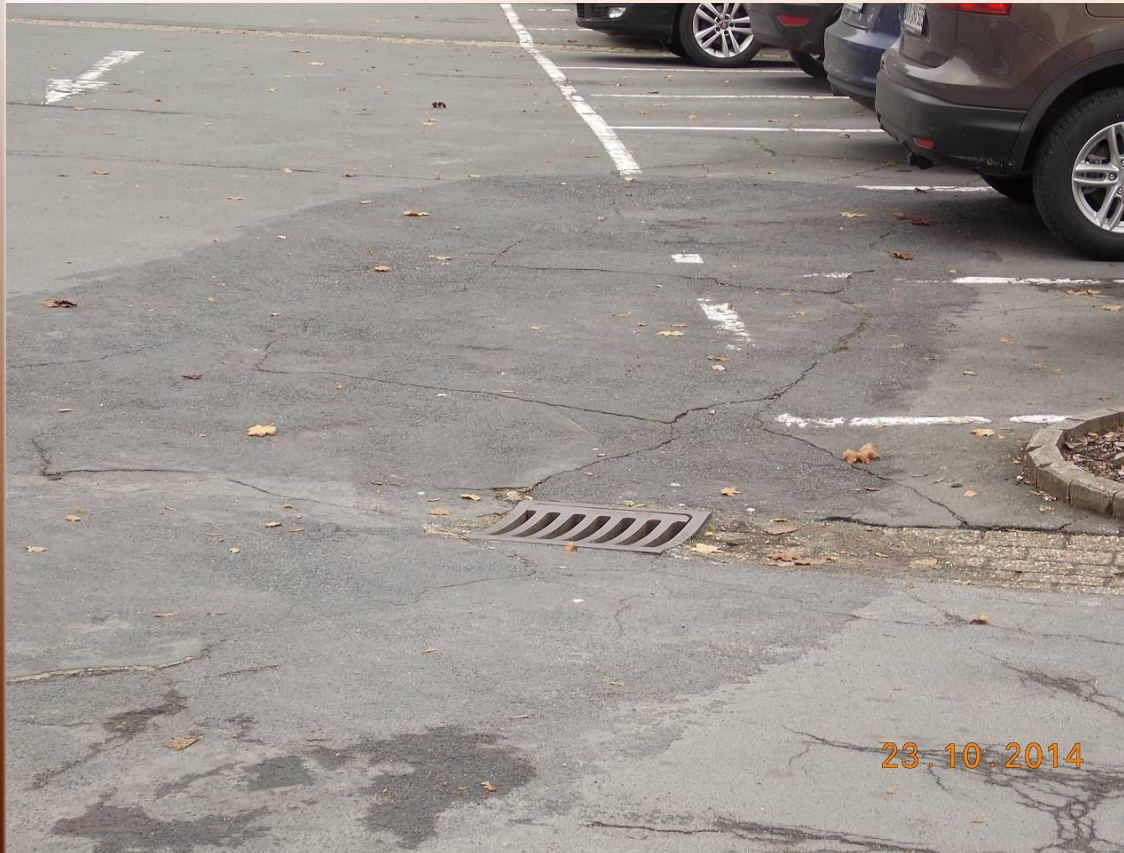
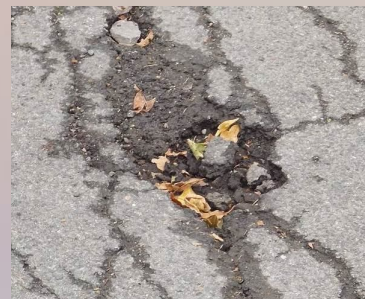
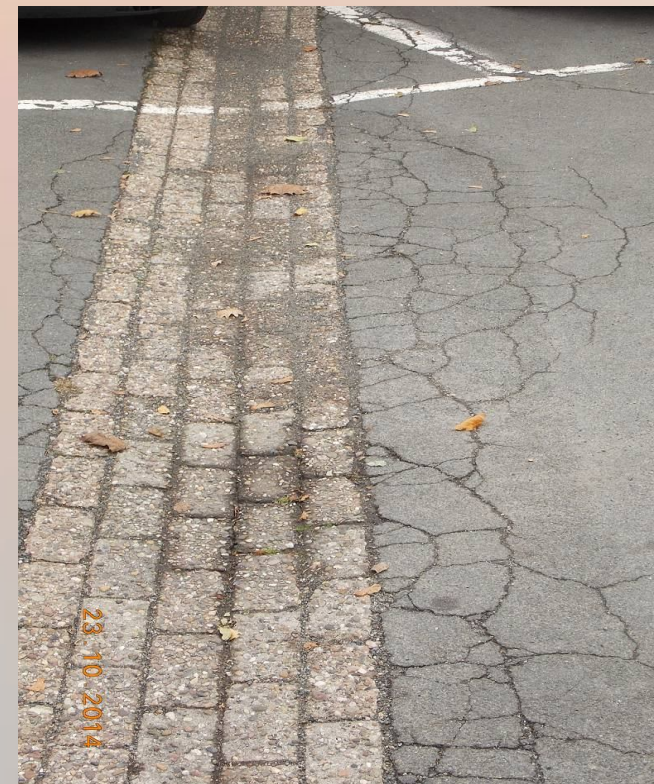
**Risse und Löcher im Asphalt.**

**Durch den Anbau musste eine neue Parkplatzaufteilung erstellt werden. Gully´s sowie Abлаufrinnen konnten nicht angepasst und optimiert werden, dadurch läuft das Wasser nicht richtig ab und es bilden sich bei Regen große Wasserpfützen.**

**Der Ober- und Unterbau ist für die heutigen Belastungen unzureichend bemessen. In einigen Bereichen ist der Asphalt, bzw. die Rinne abgesackt - Frostschäden nehmen zu.**

**Der Parkplatz hat einen maroden Fahrbahnbelag und eine marode Entwässerung**

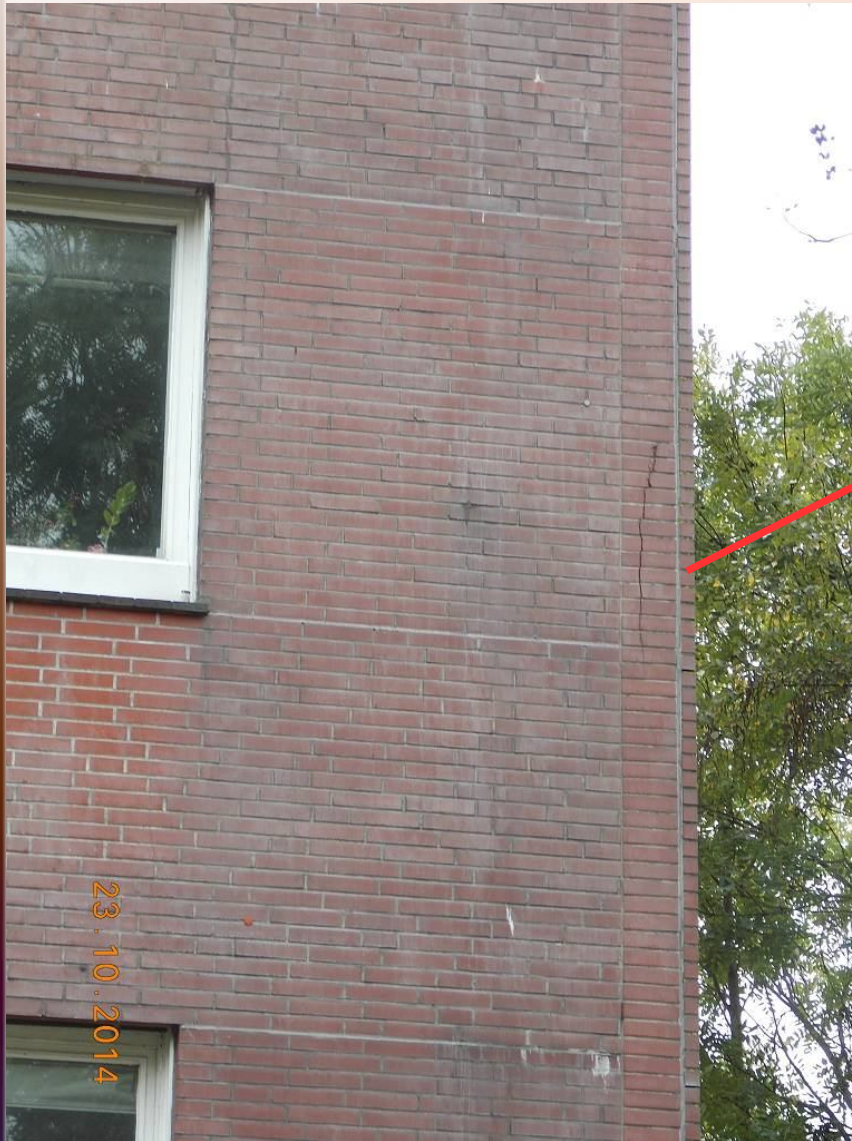
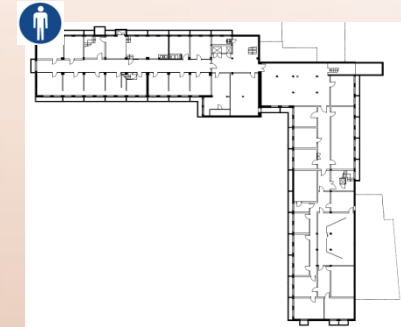
**Hier ein Beispiel,  
wie die Fassade  
(Patten), besonders an  
der Westseite, gerissen  
ist**

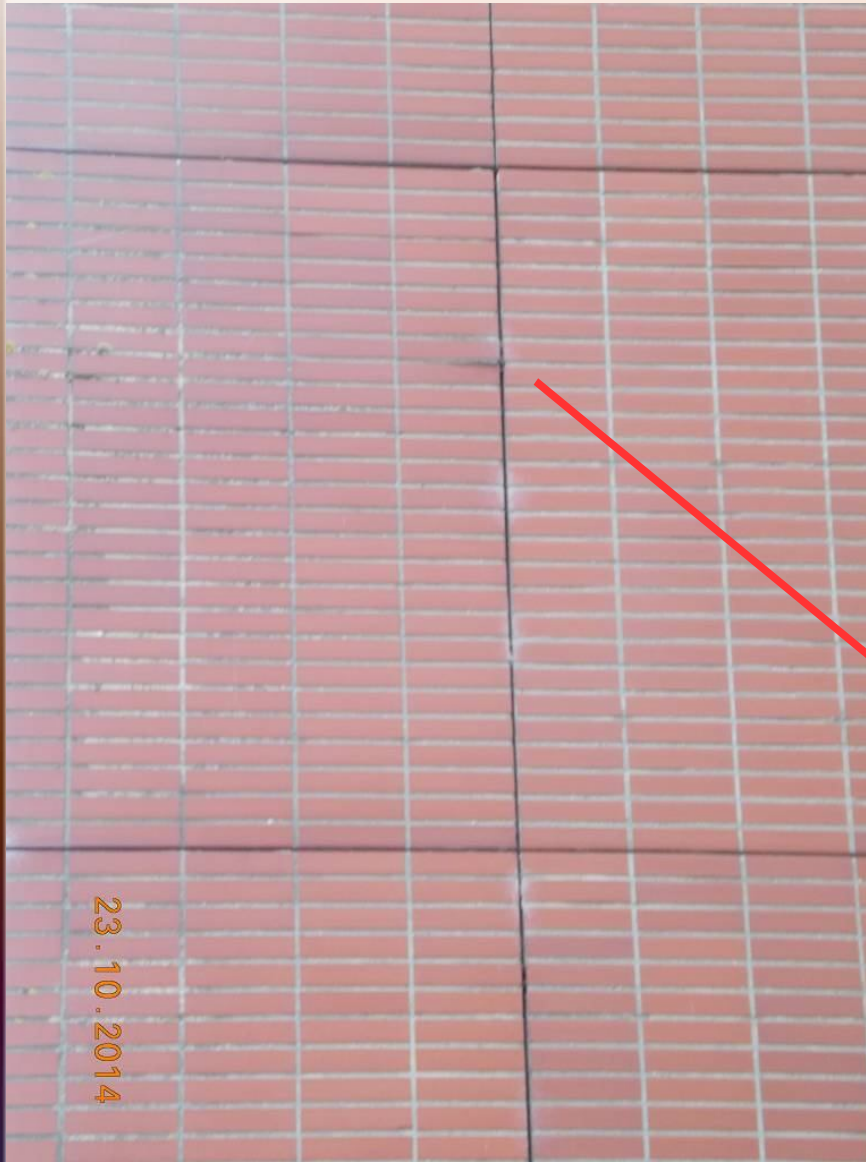
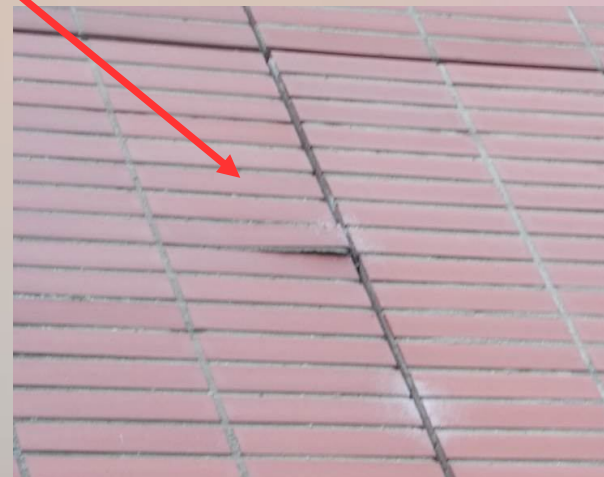
**Südseite,  
die Fassadenplatten  
haben große Fugen  
und einzelne Steine  
lösen sich**

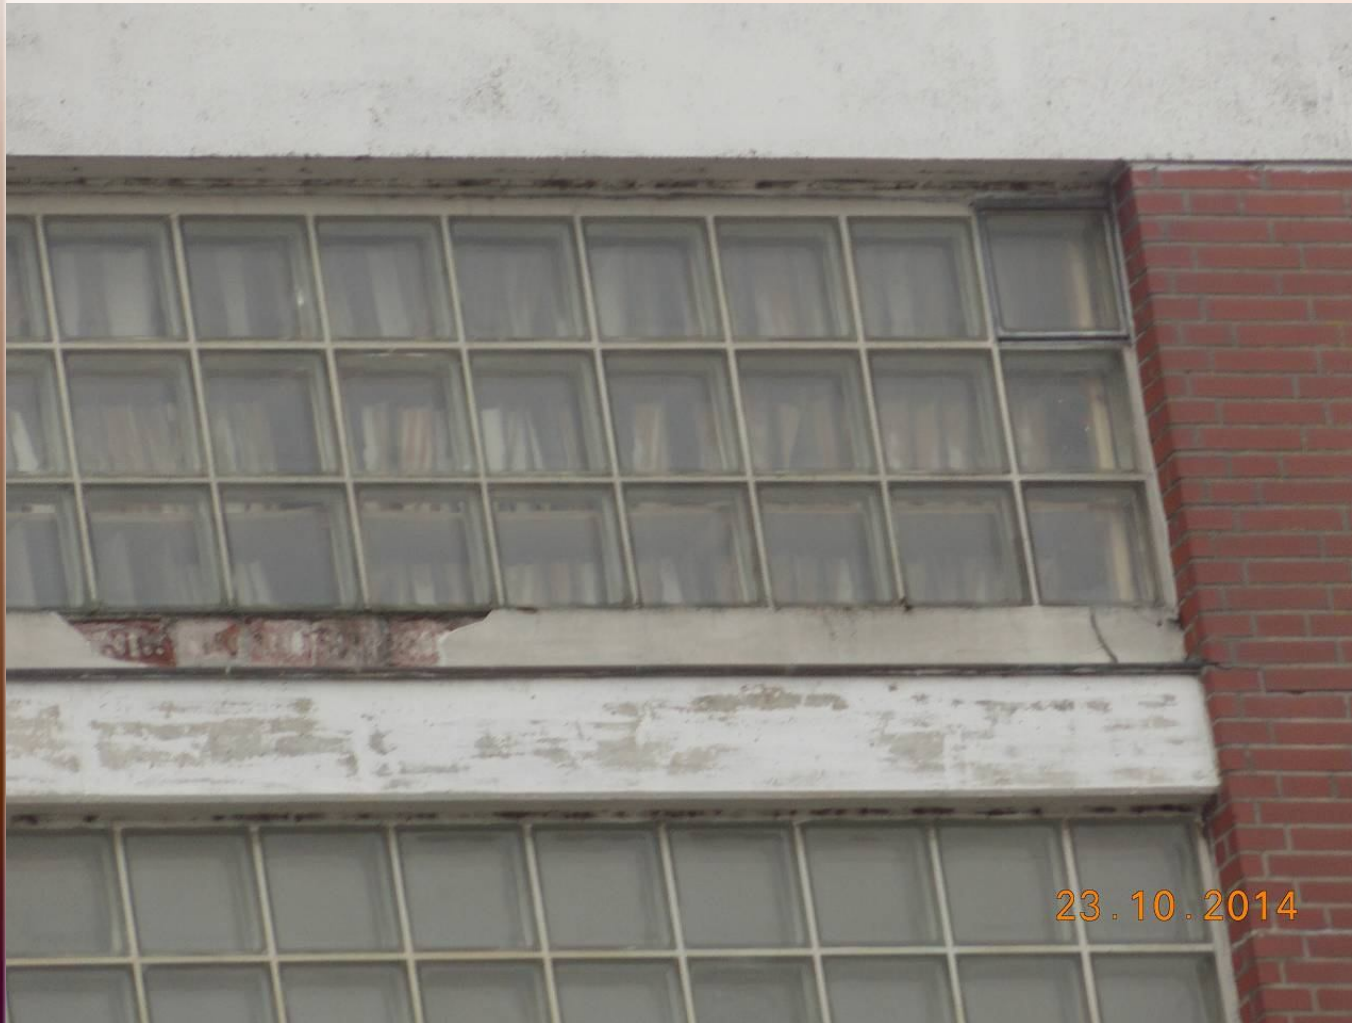
**Nordseite, die Aufmauerung der  
Glasbausteine ist marode und brüchig**

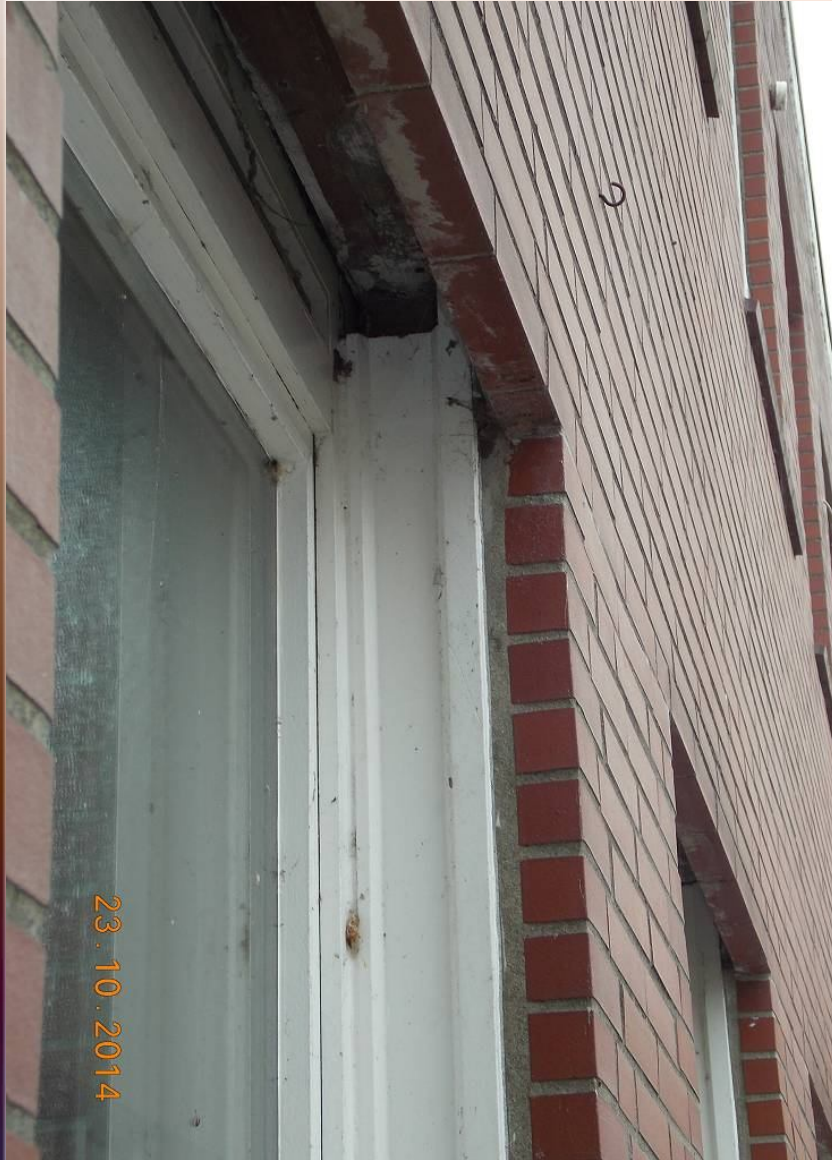
**Hier ist der  
Sonnenschutz nicht  
mehr vorhanden**

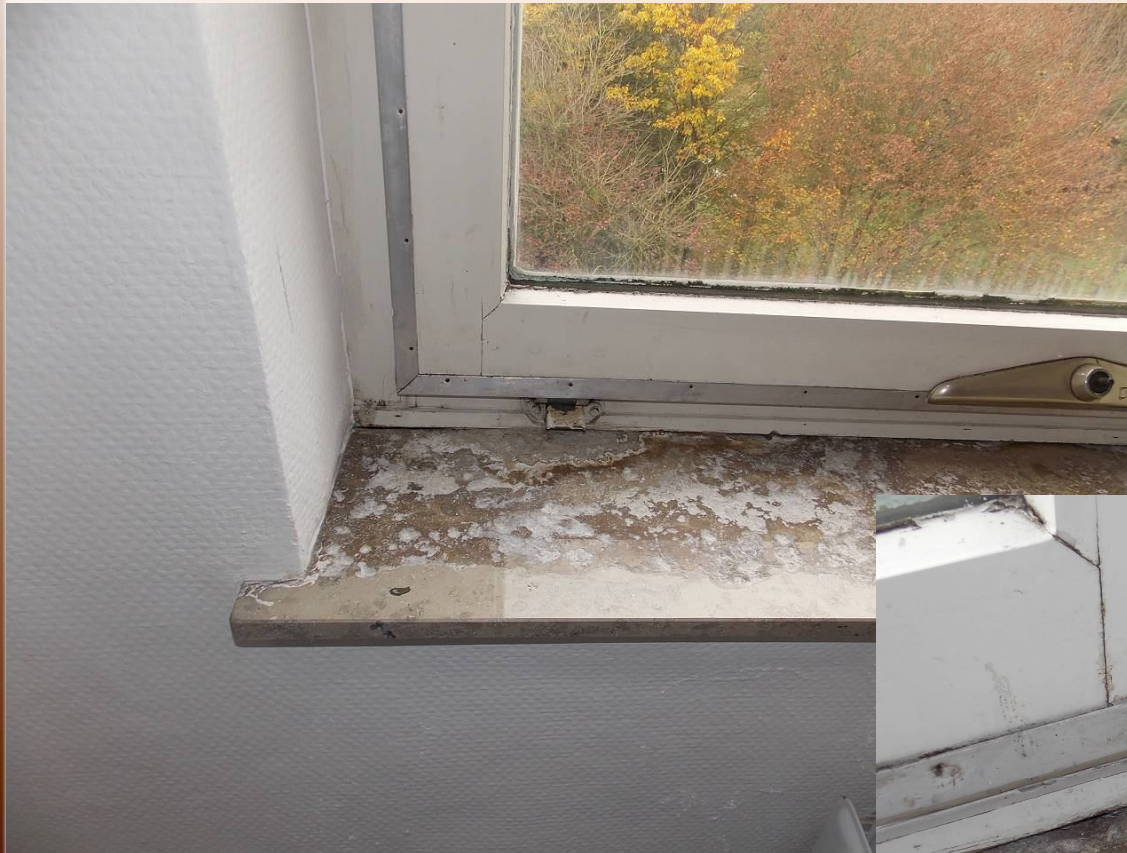
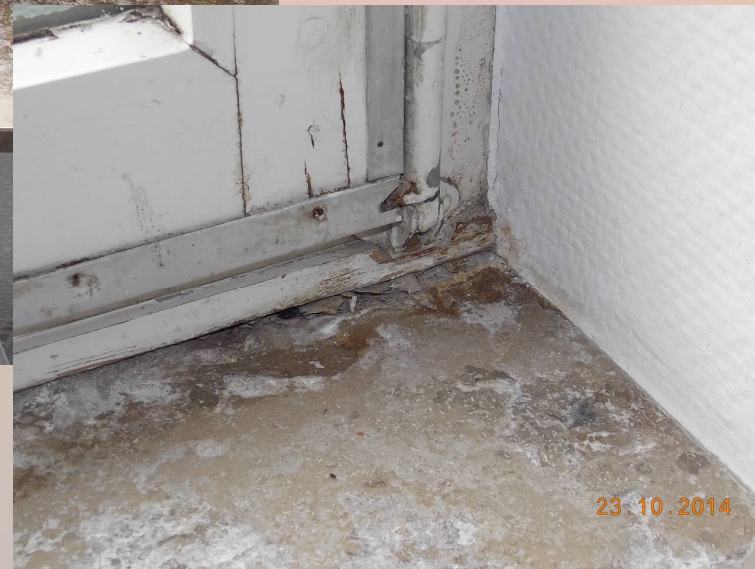
**An der Westseite dringt Wasser ein und zerstört Fensterbank und Fensterrahmen**

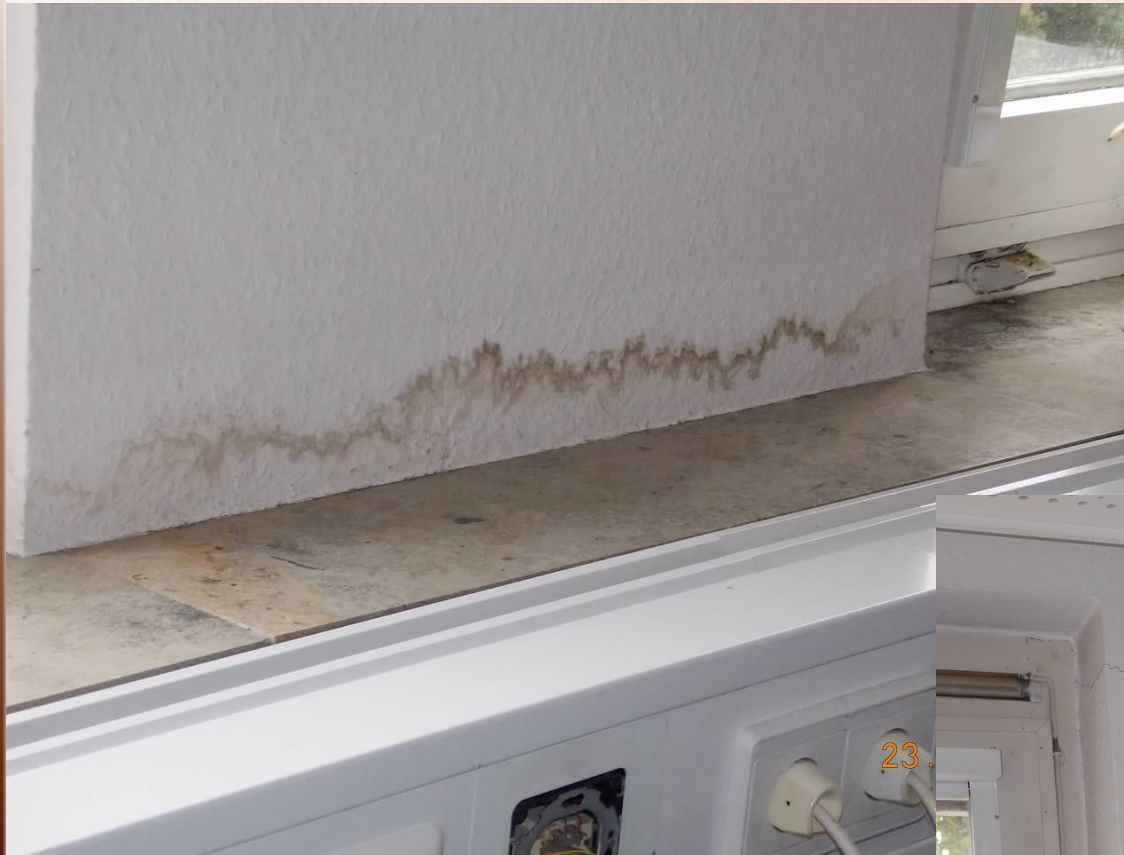
**Hier ein Beispiel, wie  
das Wasser am  
Fensterpfeiler hinter  
die Fensterbank läuft**

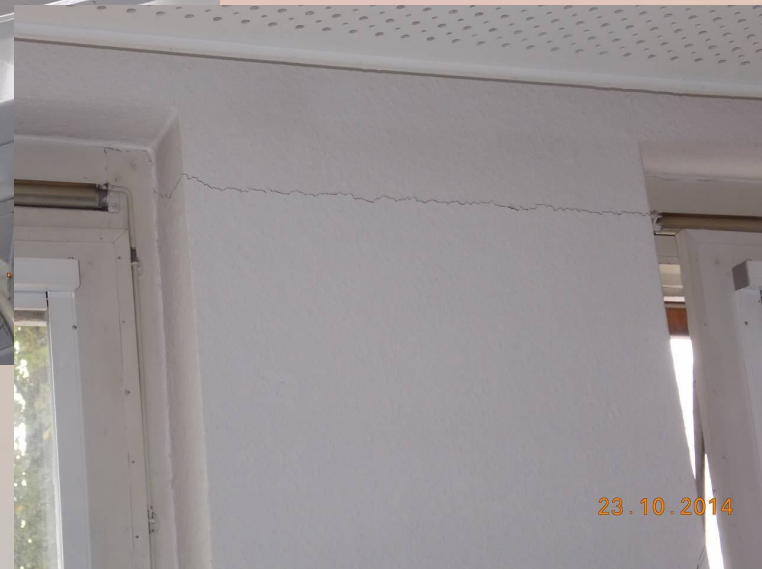
**Hier ein Riss im Bereich  
des Fenstersturzes**

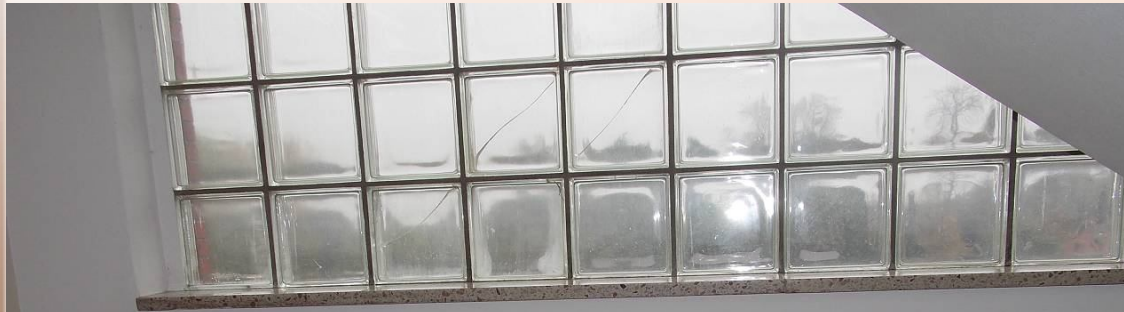
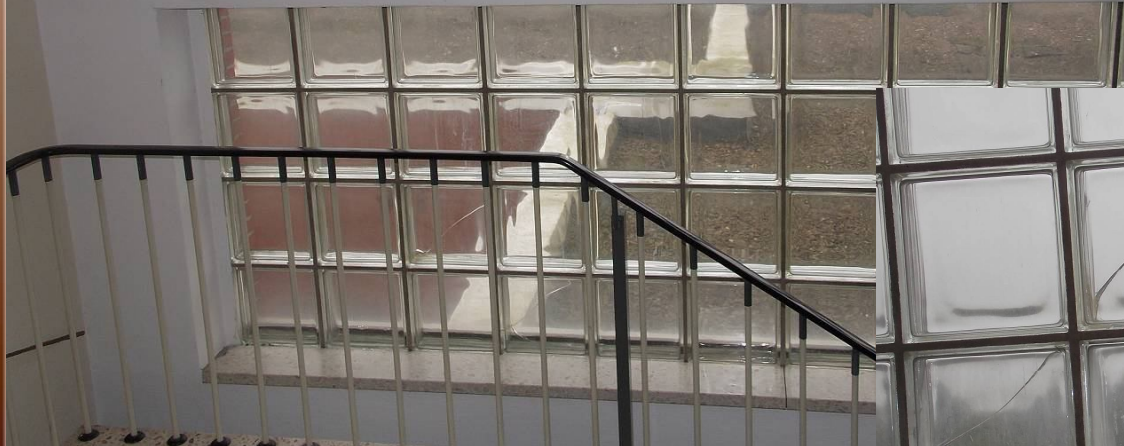
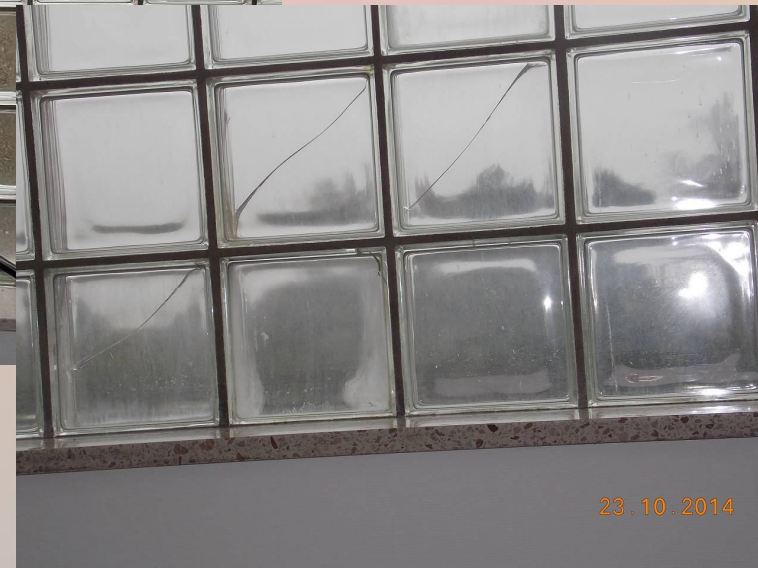
3.OG

**Glasbausteine vom Treppenhaus sind gerissen,  
Wärmedämmtechnisch völlig unzureichend**

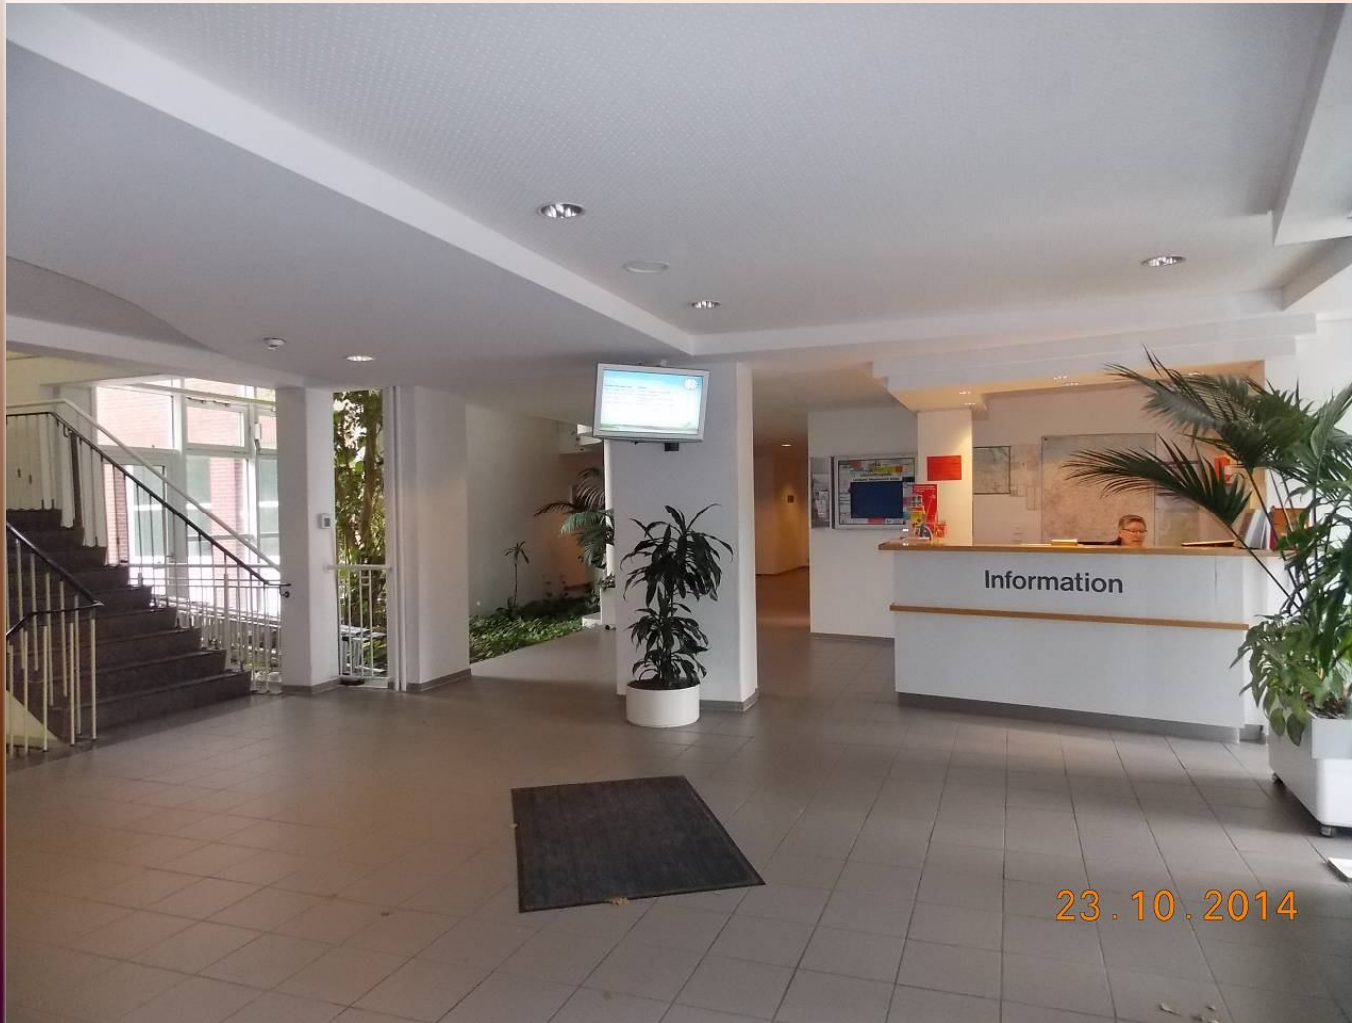
EG

**mit der Information  
nicht repräsentativ**

**Der Haupteingang mit Blickrichtung  
von Norden nach Süden**

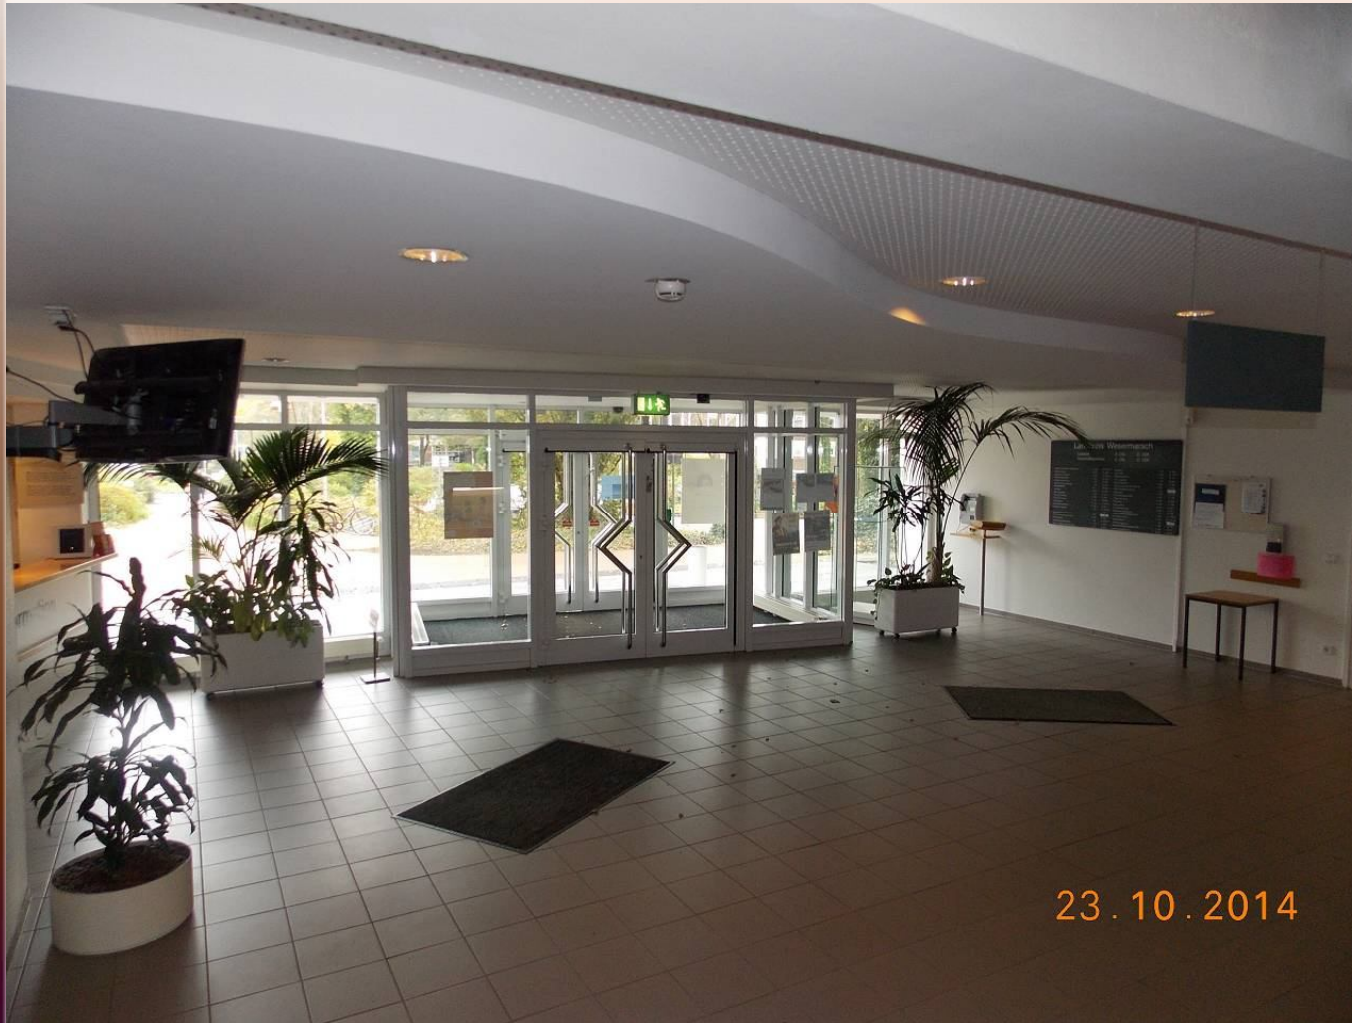
**Der Haupteingang mit Blickrichtung  
von Westen nach Osten**

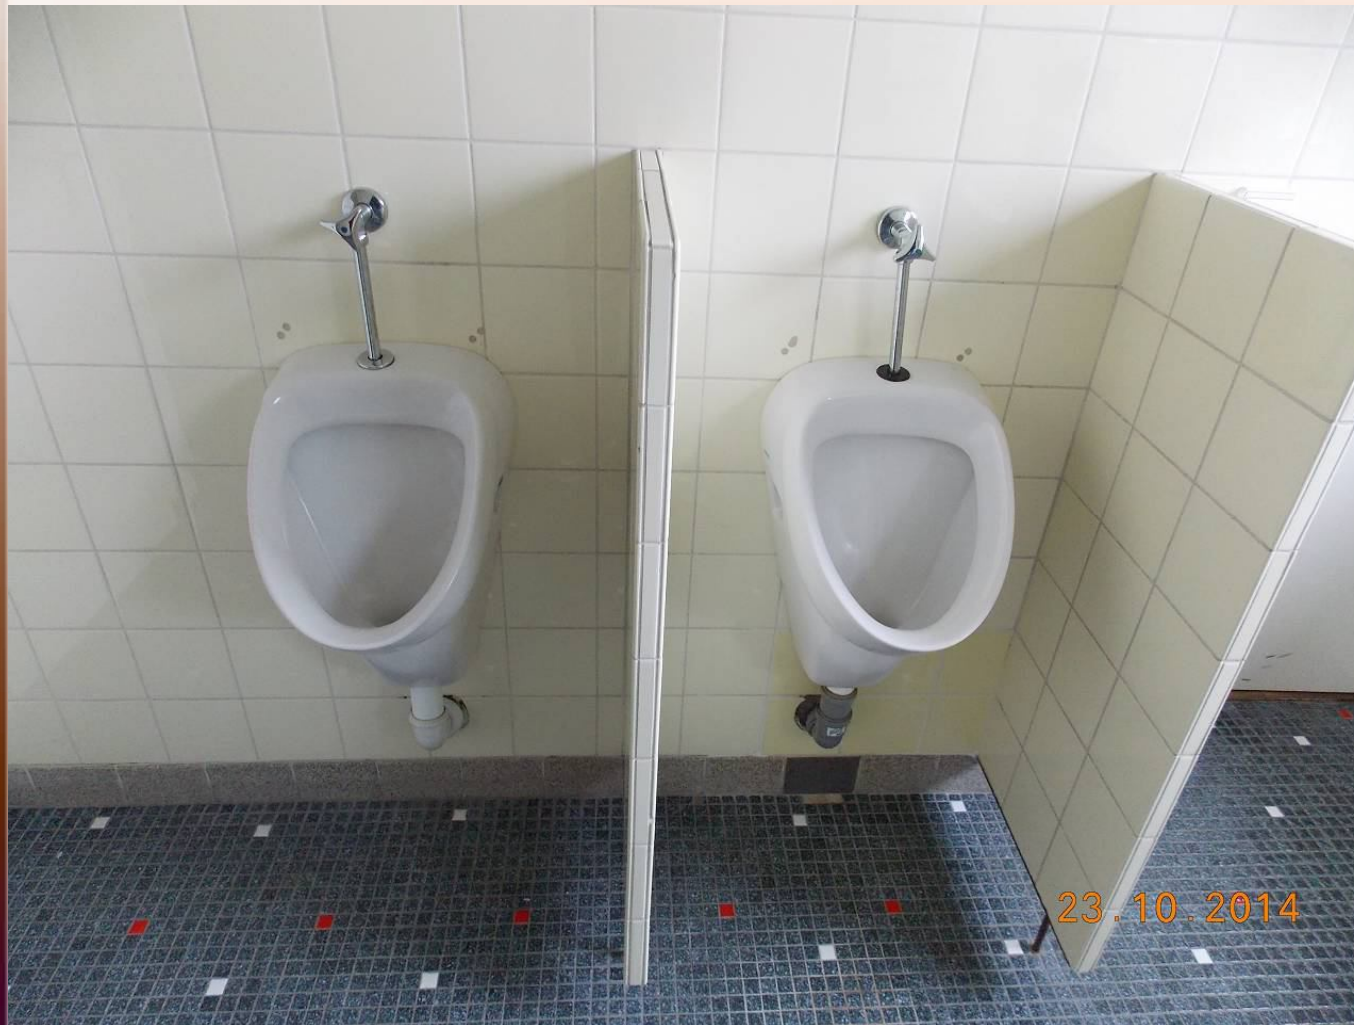
4.OG

**Die Urinale sind alt und durch die alten Armaturen sehr unhygienisch**

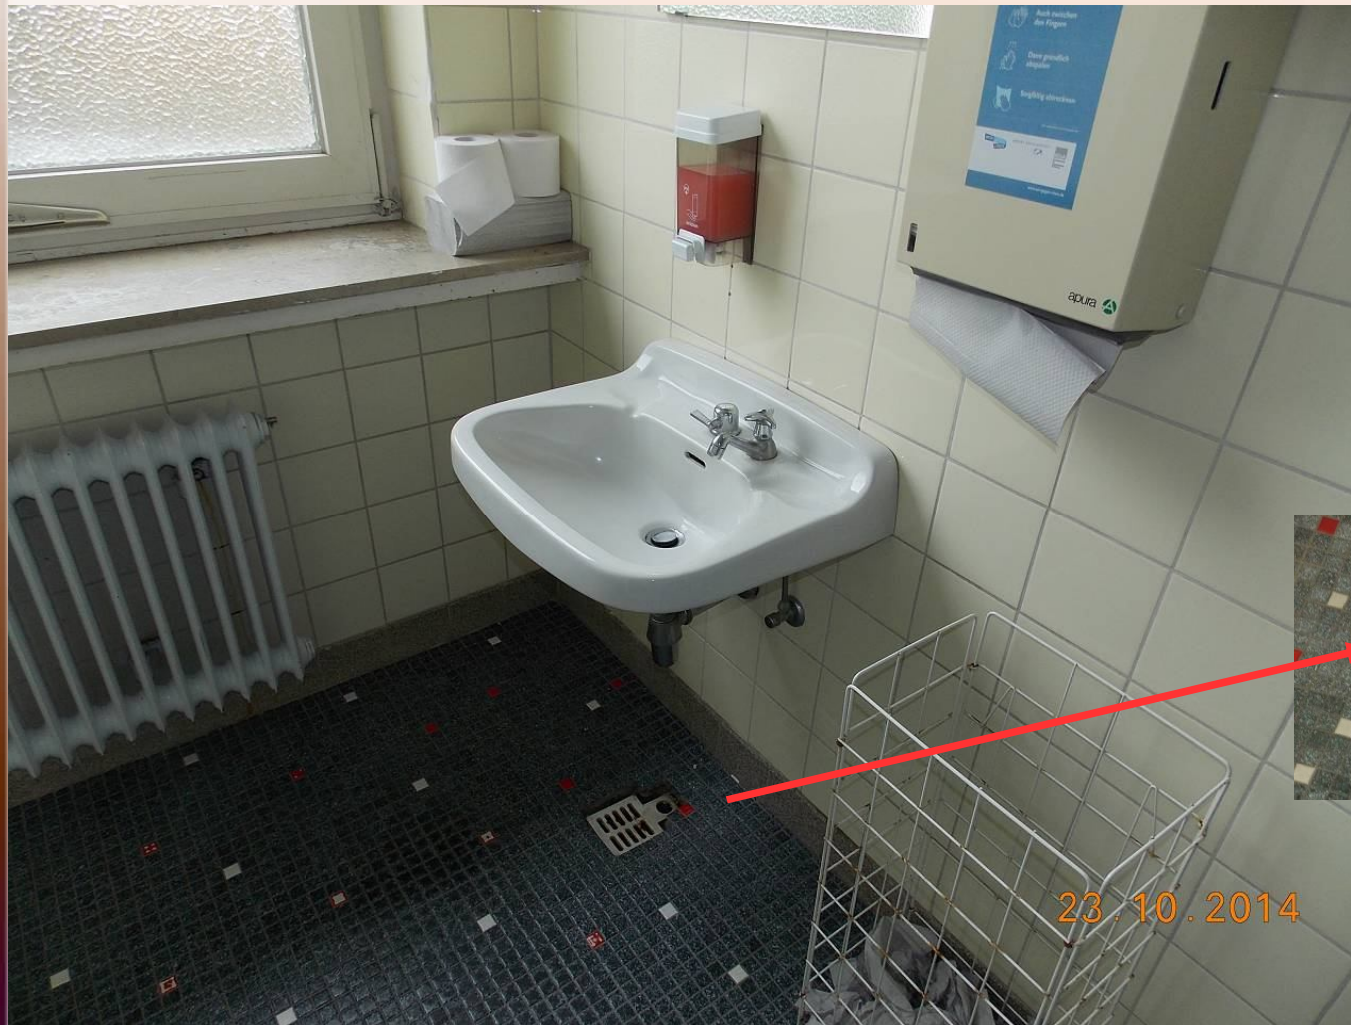
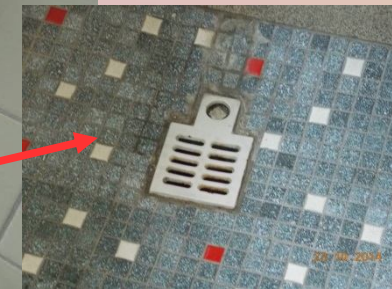
4.OG

**Die Situation mit Waschbecken und Gully, durch den Gully sind auch Geruchsprobleme vorhanden**

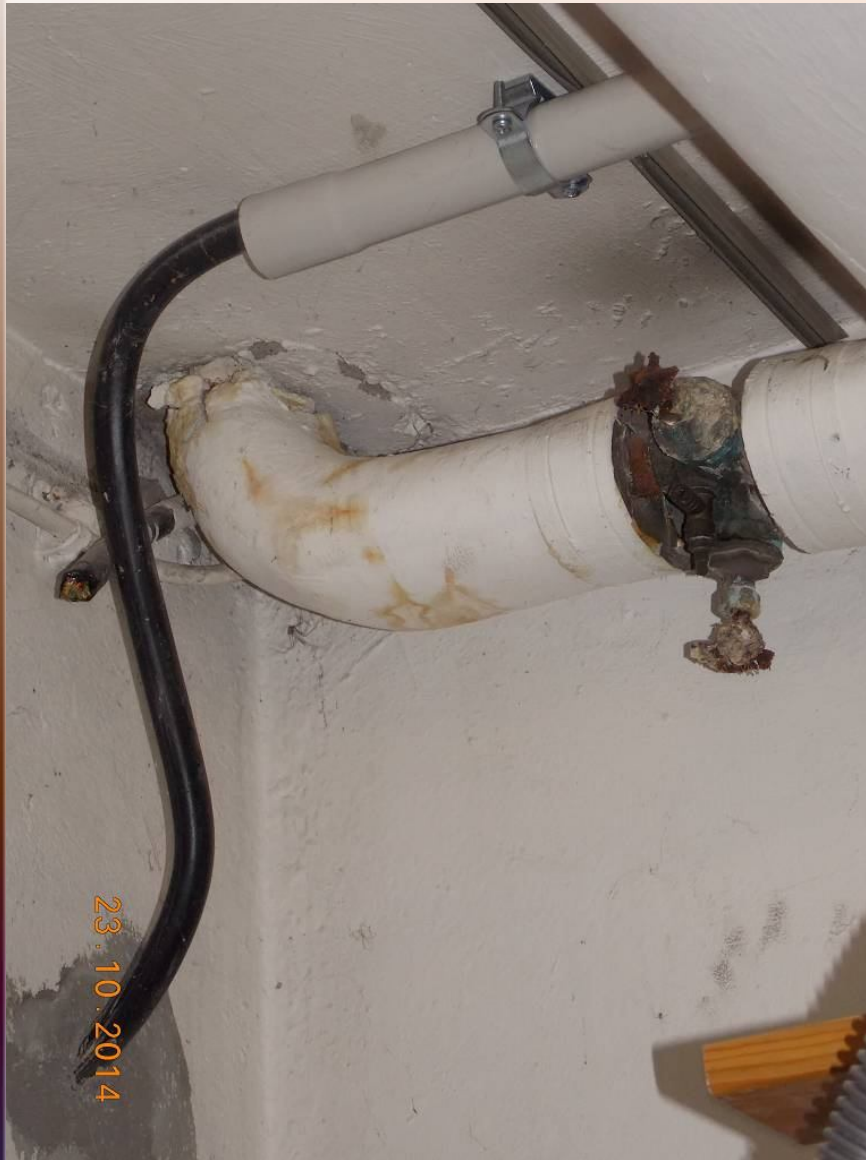
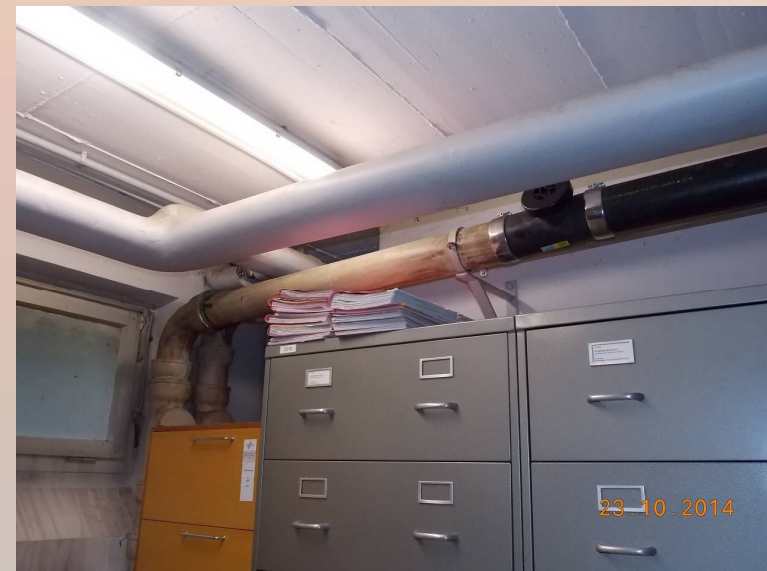
**Die Abwasserrohre im KG  
sind brüchig und nur  
teilweise ausgebessert**

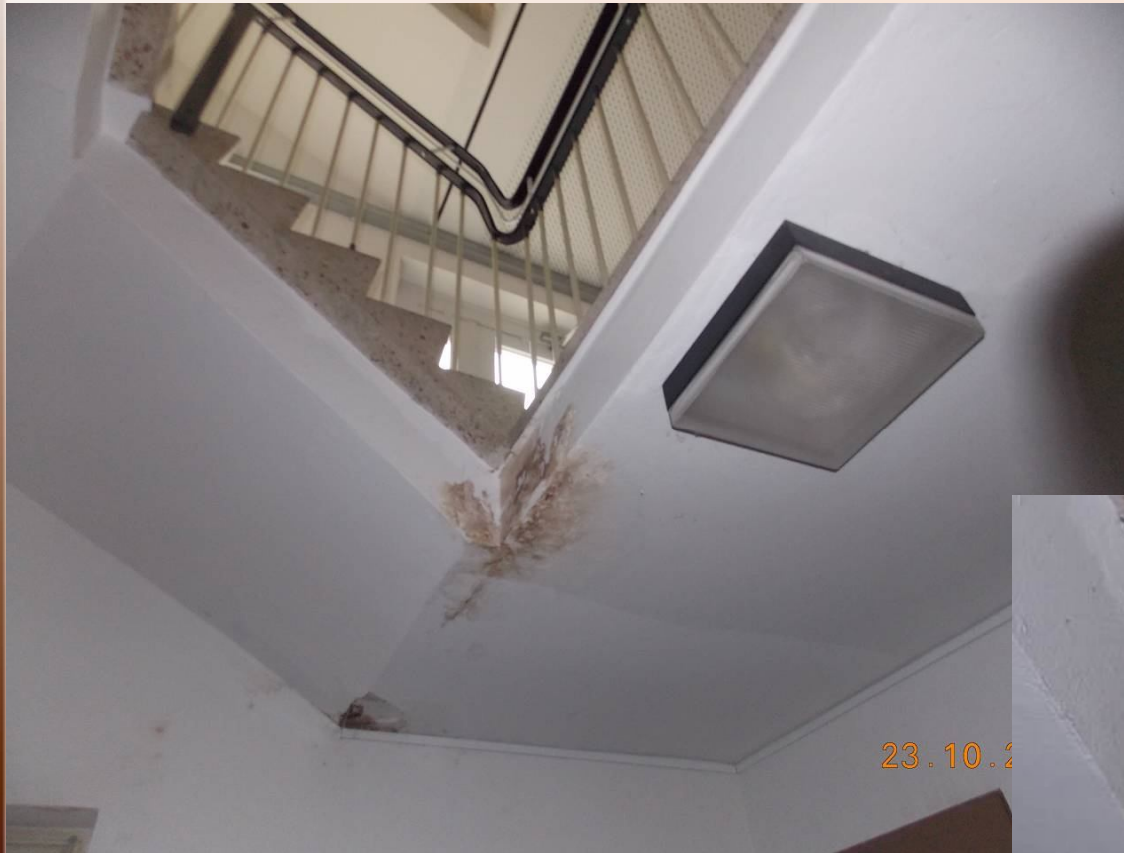
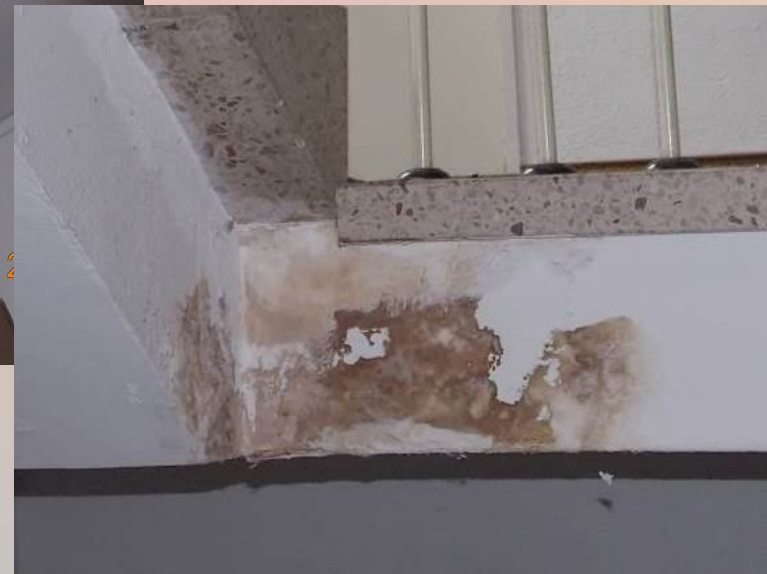
**Eindringendes Wasser hat die Bewehrung der Stahlbetonplatte vom Nebeneingang TH2 rosten und den Putz abplatzen lassen**

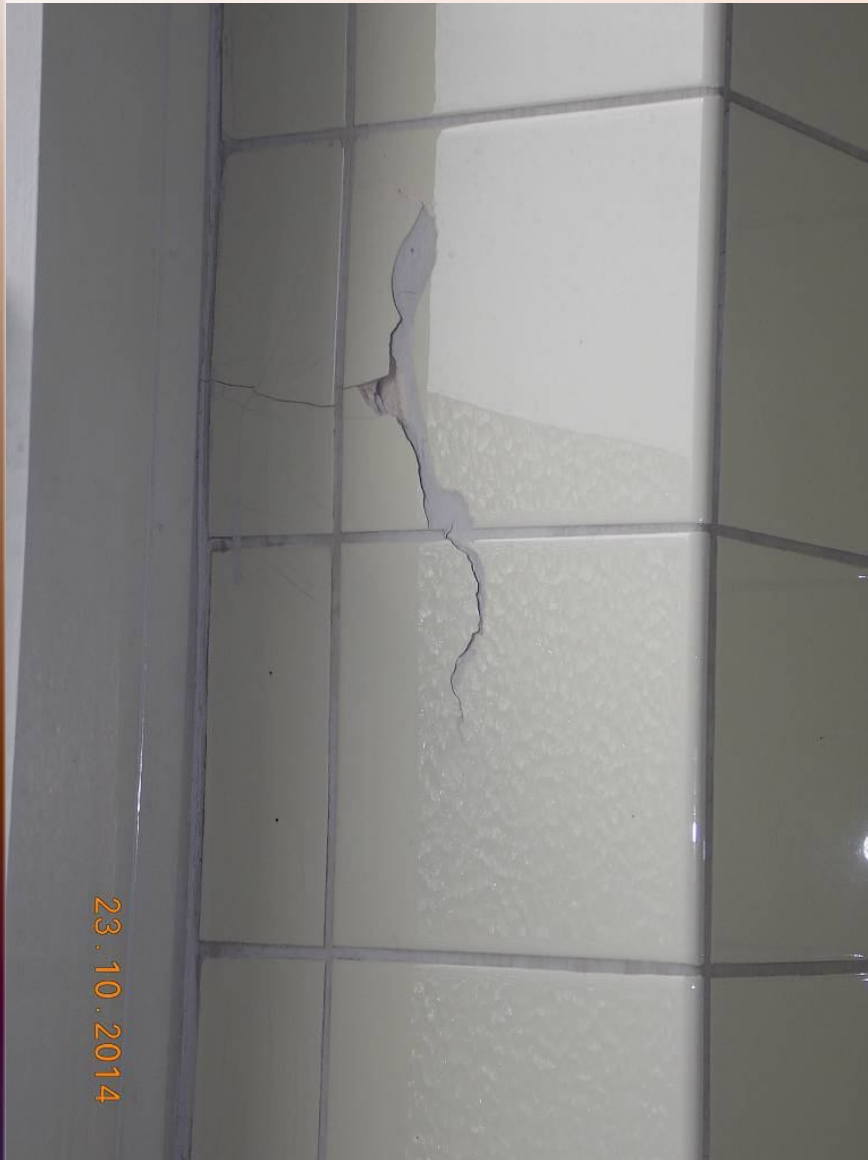
**Setzungen haben die  
Fliesen im Herren WC  
abplatzen lassen**

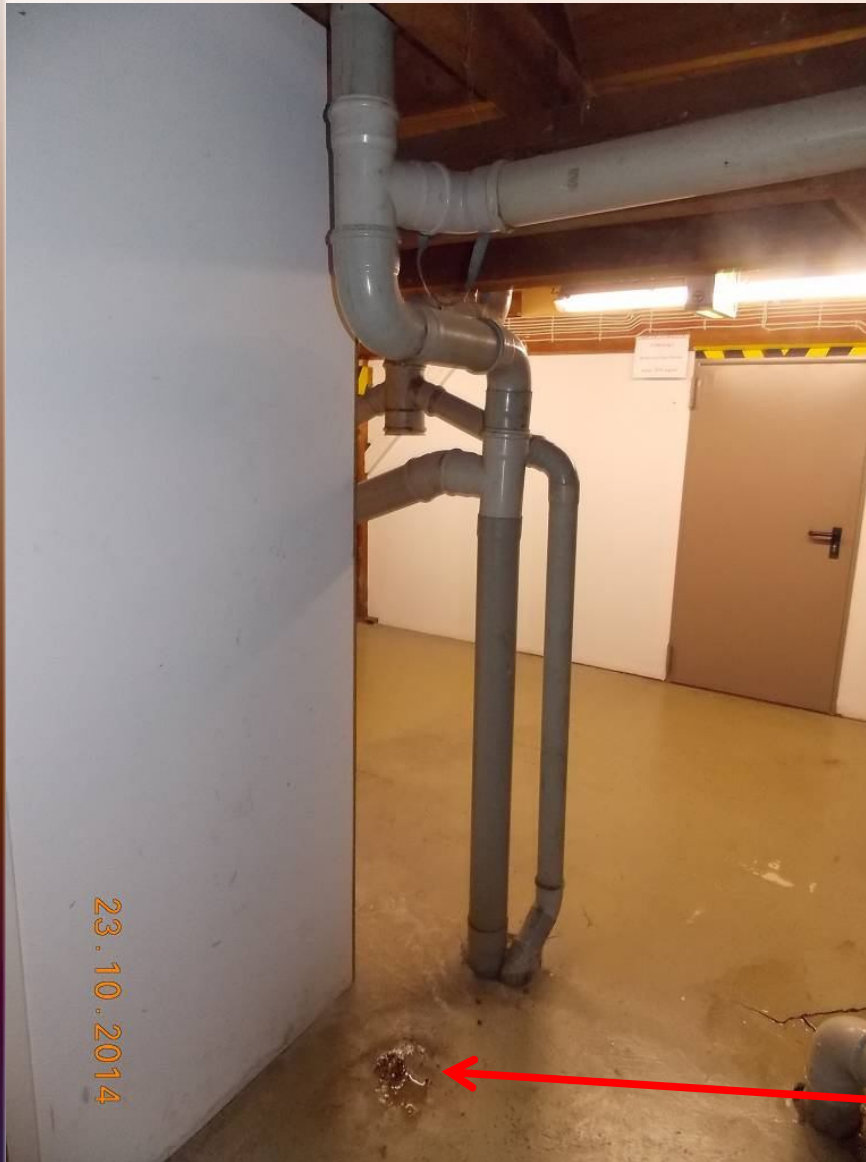
**Rohre für die  
Dachentwässerungen  
sind z.T. brüchig und  
Anschlüsse undicht,  
die Rohrführung ist so  
nicht mehr zulässig**

**Hier eine Pfütze**
