AUSSCHUSS: BAUEN, KREISENT-WICKLUNG, LANDWIRTSCHAFT UND UMWELT

LANDKREIS WESERMARSCH - DER LANDRAT . ERSTELLT: 10.11.2014 KLINNER

## **KREISHAUS IN BRAKE**

**Altbau BJ. 1966**

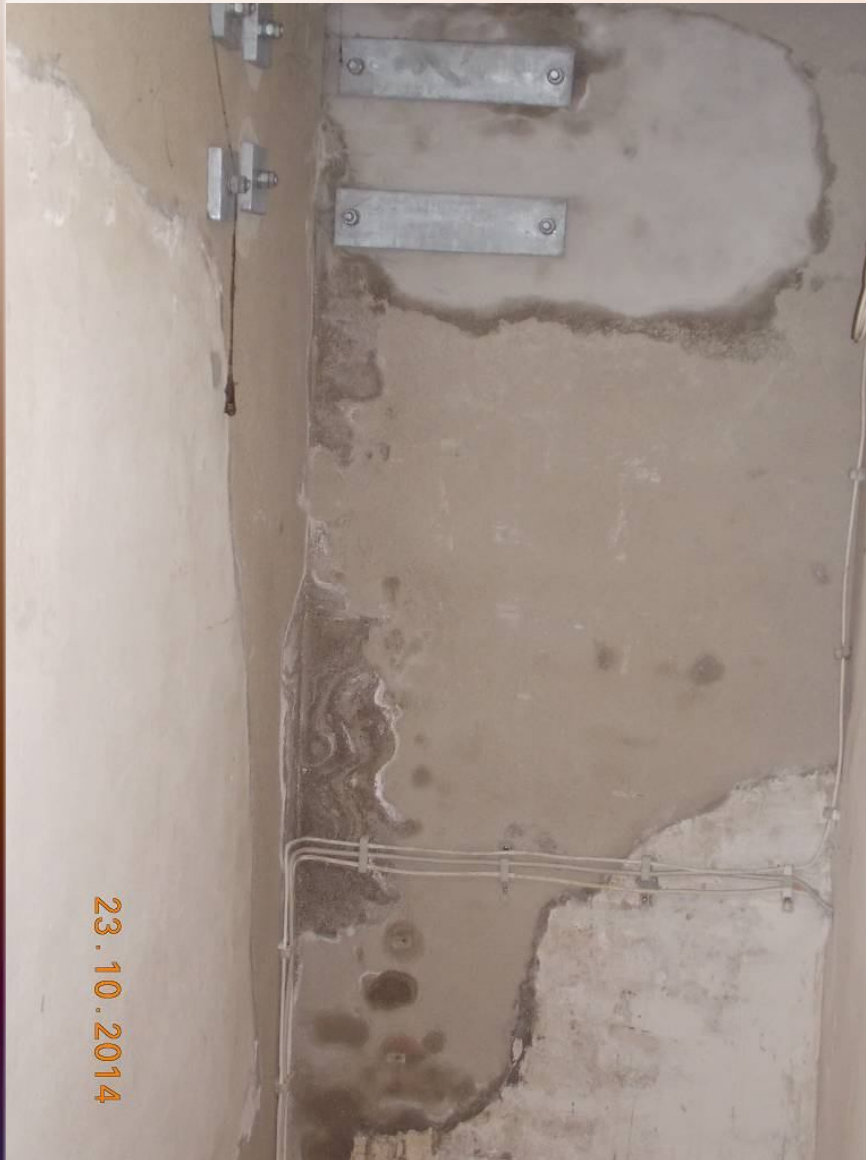
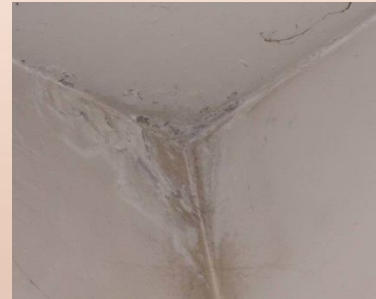
**Im Bereich des  
Dachausstieges  
und dem Maschinenraum  
vom Aufzug  
(Dach – Wandanschluss)  
kommt die Feuchtigkeit  
durch die Wand**

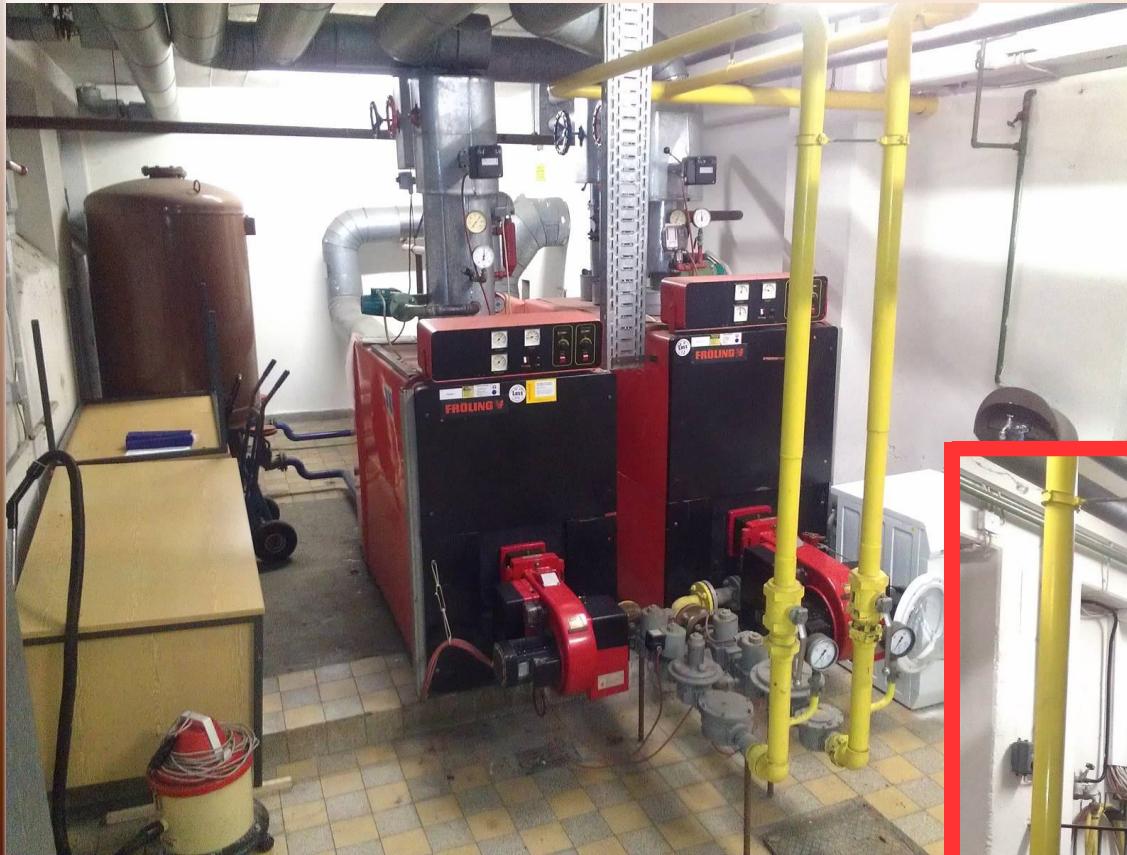
**Feuerstätte Baujahr 1984**

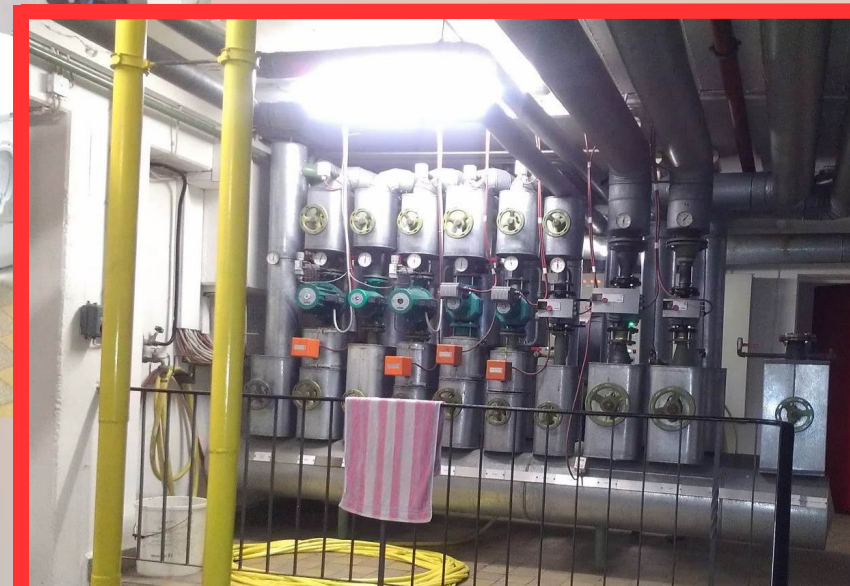
**Leitungsnetz (System)  
Baujahr 1965**

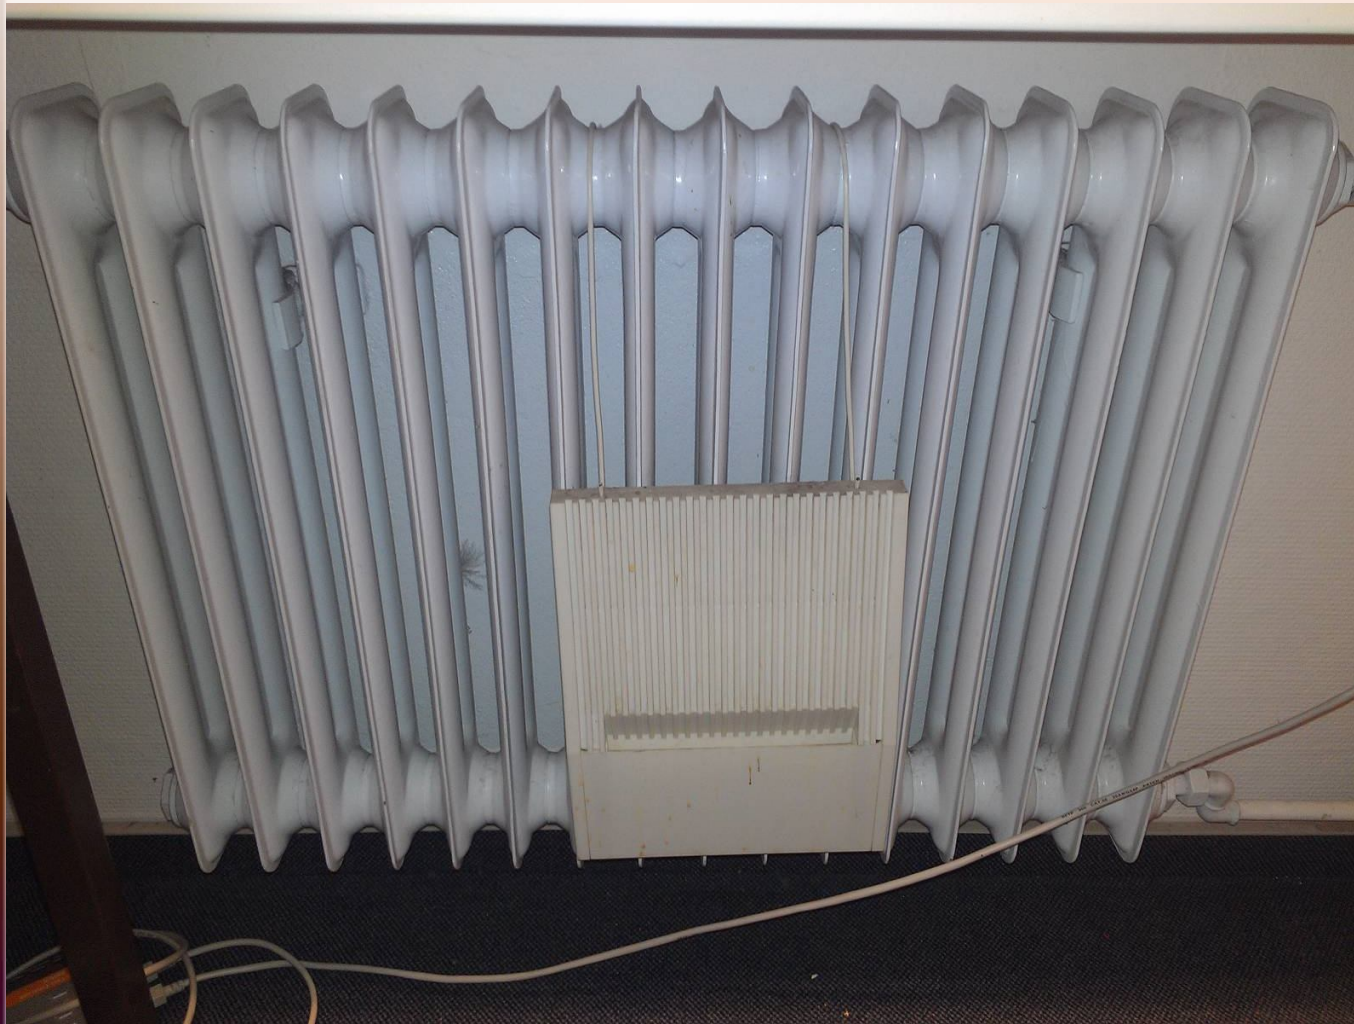
**Ein Rippenheizkörper 1965 mit  
Luftbefeuchter**

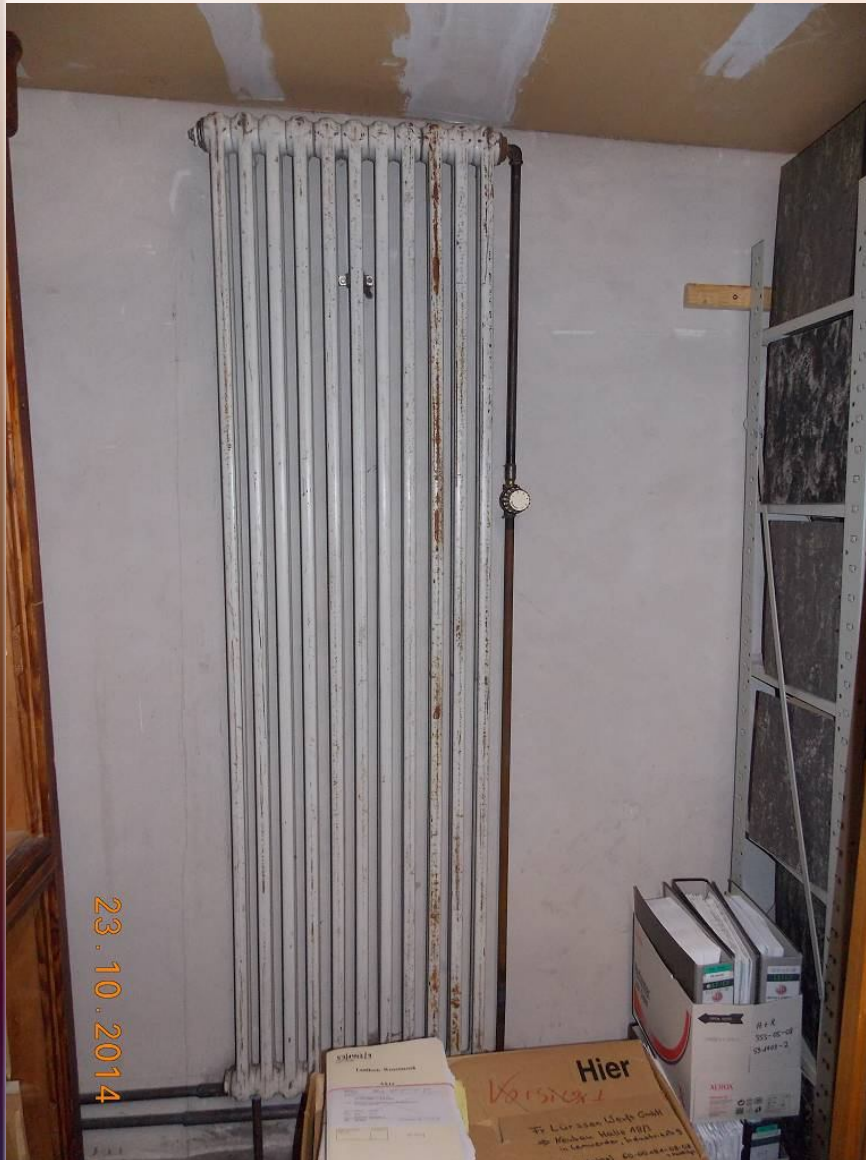
**Hier einer der verrosteten  
Rippenheizkörper im  
Aktenraum im  
Dachgeschoss, er könnte  
platzen und erhebliche  
Folgeschäden verursachen.**

**Dieses ist in der Mensa  
schon öfter passiert.**
